発表課題：災害は地域を映す鏡である。人口減と高齢化に直面する能登をおそった災害は、明日の日本が直面する課題を示している。能登の災害の事実を通して実態を知り、この社会の本質に迫ろうとするものである。

能登半島6市町の被害と人口動態

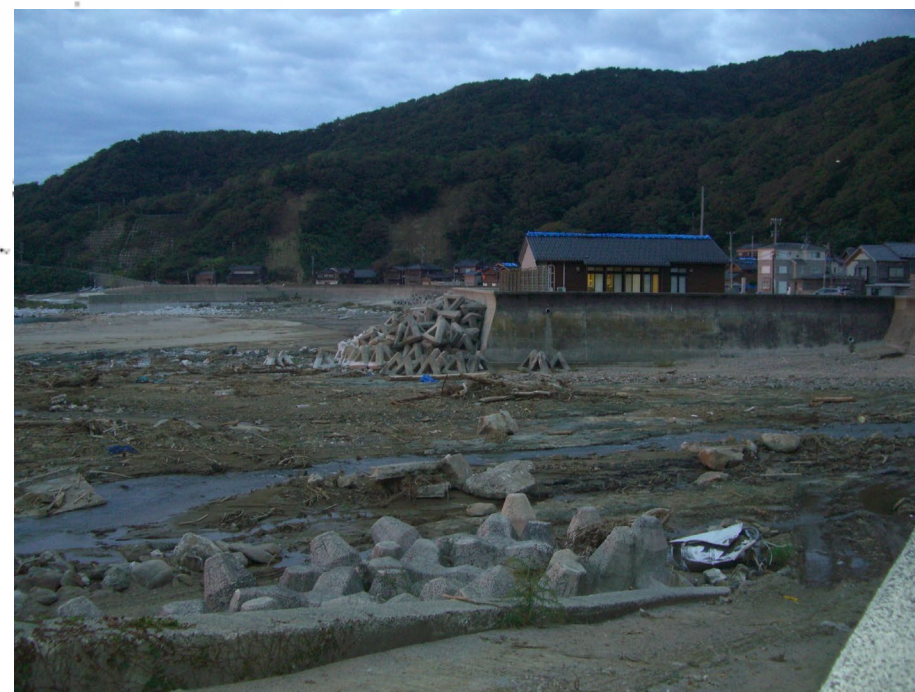
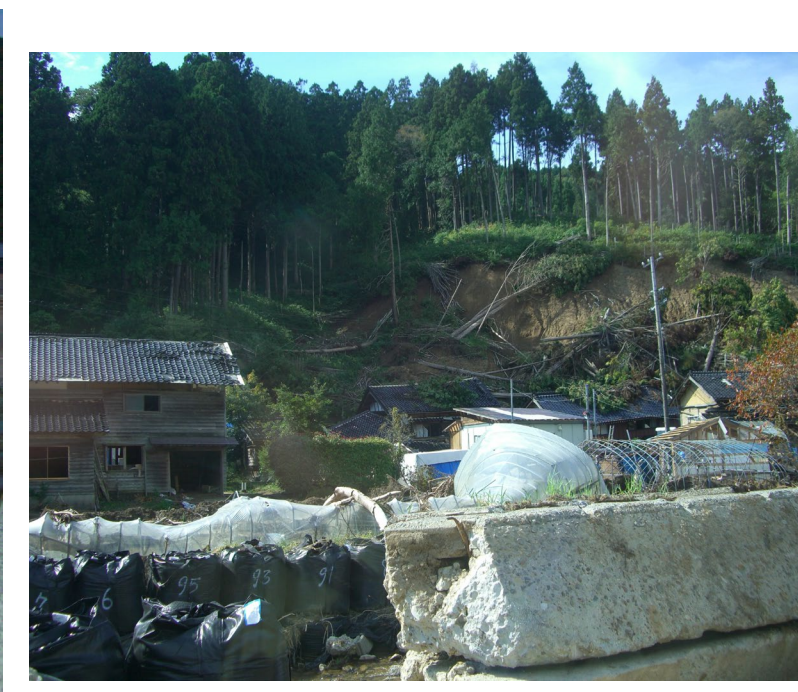
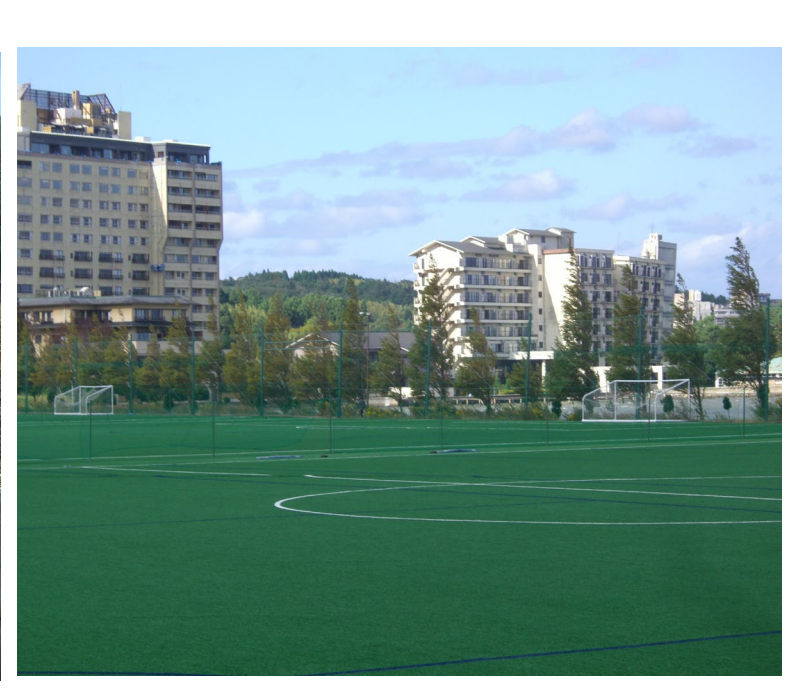
★ **輪島市門前皆月地区**：地震に伴う地盤隆起(4.5m)で、漁港が陸地化し、漁業が出来ない状況にある。9月の水害で犠牲者が生まれた。水害7日後、旧道は復旧したが、1か月後も水道の断水は続いている。湧水を飲料水にする状況にある。2021年106世帯205人、2024年には81世帯145人に減少。水害後は地区を離れる人が多く、現在は40世帯に減少。住み慣れた地域で自らのアイデンティティを守り育てようとする住民が、この地域の再建を目指そうと結束する動きもみられる。

★ **珠洲市三崎町地区**：地震直後に津波に襲われている。「テレビなど見てないで直ちに高台に避難して」、切迫したアナウンスに応じて、住民は高台に避難。津波の波高は木の枝に網の一部が残っていることから1.2m。海に近接する三崎小学校前の電柱には、標高2m、予想される津波11mの掲示。地震で1.5m余りの地盤隆起で、津波高は1.2mにとどまったが、地震直後に津波が発生するという地域の特性を踏まえた学校立地が必要であるという課題が示された。
